鉴定报告

报告编号: JGJY24-00082

建筑名称: 明远路南侧、韩侯大道东侧地块废钢剪切打包生
产线厂房(1)-(27)轴间部分

关于明远路南侧、韩侯大道东侧地块废钢剪切打包 生产线厂房(1)-(27)轴间部分可靠性的鉴定报告

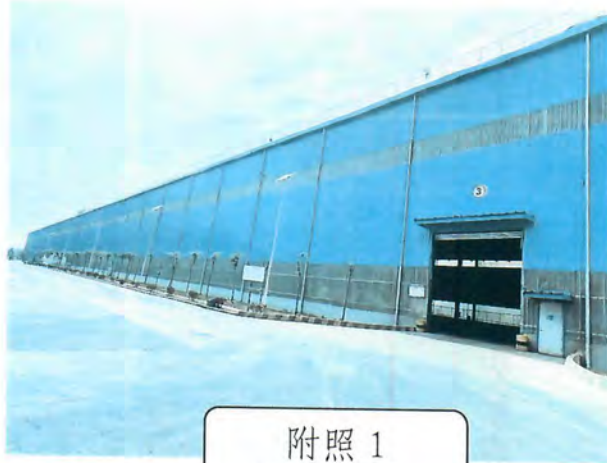
附照 1
2024-06-13

1、明远路南侧、韩侯大道东侧地块废钢剪切打包生产线厂房建筑(1)-(27)轴间部分(以下简称厂房建筑),位于淮安市清江浦区华清路18号,其中(1)-(27)轴与(28)-(53)轴之间采用伸缩缝断开。厂房建筑主立面坐北向南,平面布置呈矩形,厂房建筑东西长234.0米,南北宽50.0米,高约17.7米,建筑面积约12046平方米,为单层门式刚架结构,双坡轻钢屋面工业建筑,设计单位为马钢集团设计研究院有限责任公司,施工单位为江苏苏南建设集团有限公司,监理单位为江苏华盛工程咨询股份有限公司,2022年完工后,即作废钢剪切打包生产线厂房投入使用。厂房建筑H型钢柱下采用独立基础、围护砖砌体墙下采用条形基础,H型钢柱承重,屋面构造为钢屋架、工字型钢檩条、单层彩钢板。厂房建筑平面图见附图一,厂房建筑南立面实况见附照1,东立面实况见附照2。

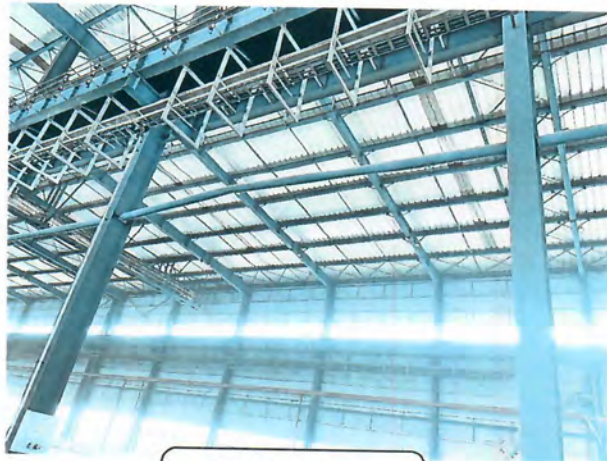
附照 3
2024-06-13

(1) 受鉴建筑(22)-(23)/(B)轴间刚性系杆因碰撞,存在变形过大的现象(附照3);

2、受鉴建筑因碰撞致变形过大的刚性系杆,应及时修缮。
