鉴定报告

报告编号: JGJY24-00081

建筑名称: 明远路南侧、韩侯大道东侧地块废钢破碎厂房

关于明远路南侧、韩侯大道东侧地块 废钢破碎厂房可靠性的鉴定报告

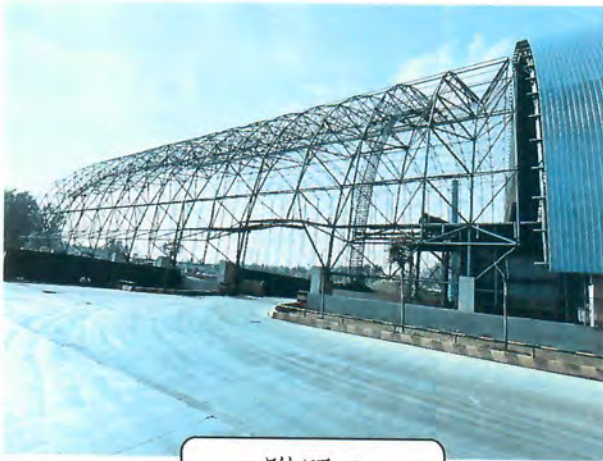
附照 3
2024-06-13

(1) 受鉴建筑(1)-(1/9)轴间压型钢板未完成(附照3);

- 1、明远路南侧、韩侯大道东侧地块废钢破碎建筑应按原有设计功能使用,并进行正常维护。在设计使用年限内,未经技术鉴定或设计许可,不得改变结构的用途和使用环境,使用荷载不得大于设计允许荷载。
- 2、业主应委托有资质单位,完成(1)-(1/9)轴间压型钢板。
- 3、受鉴建筑内存在杆件变形过大现象,应及时修缮。

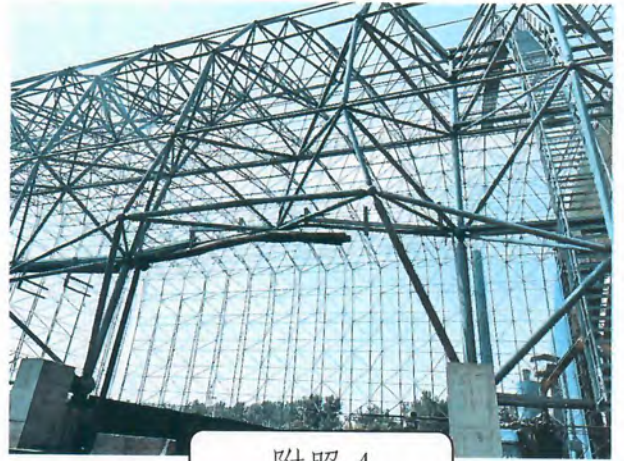
附照 4
2024-06-13

(2) 受鉴建筑(7)-(8)/(A)轴间门框上侧杆件因碰撞,存在变形过大的现象(附照4)
